KOMPLETTERING AV ANSÖKAN OM MILJÖTILLSTÅND

Ärende: Revidering av miljötillstånden för Torneåverkens verksamhet och tillstånden rörande råvattenuttag och ledning av avloppsvatten

Dnr: PSAVI/3744/2017

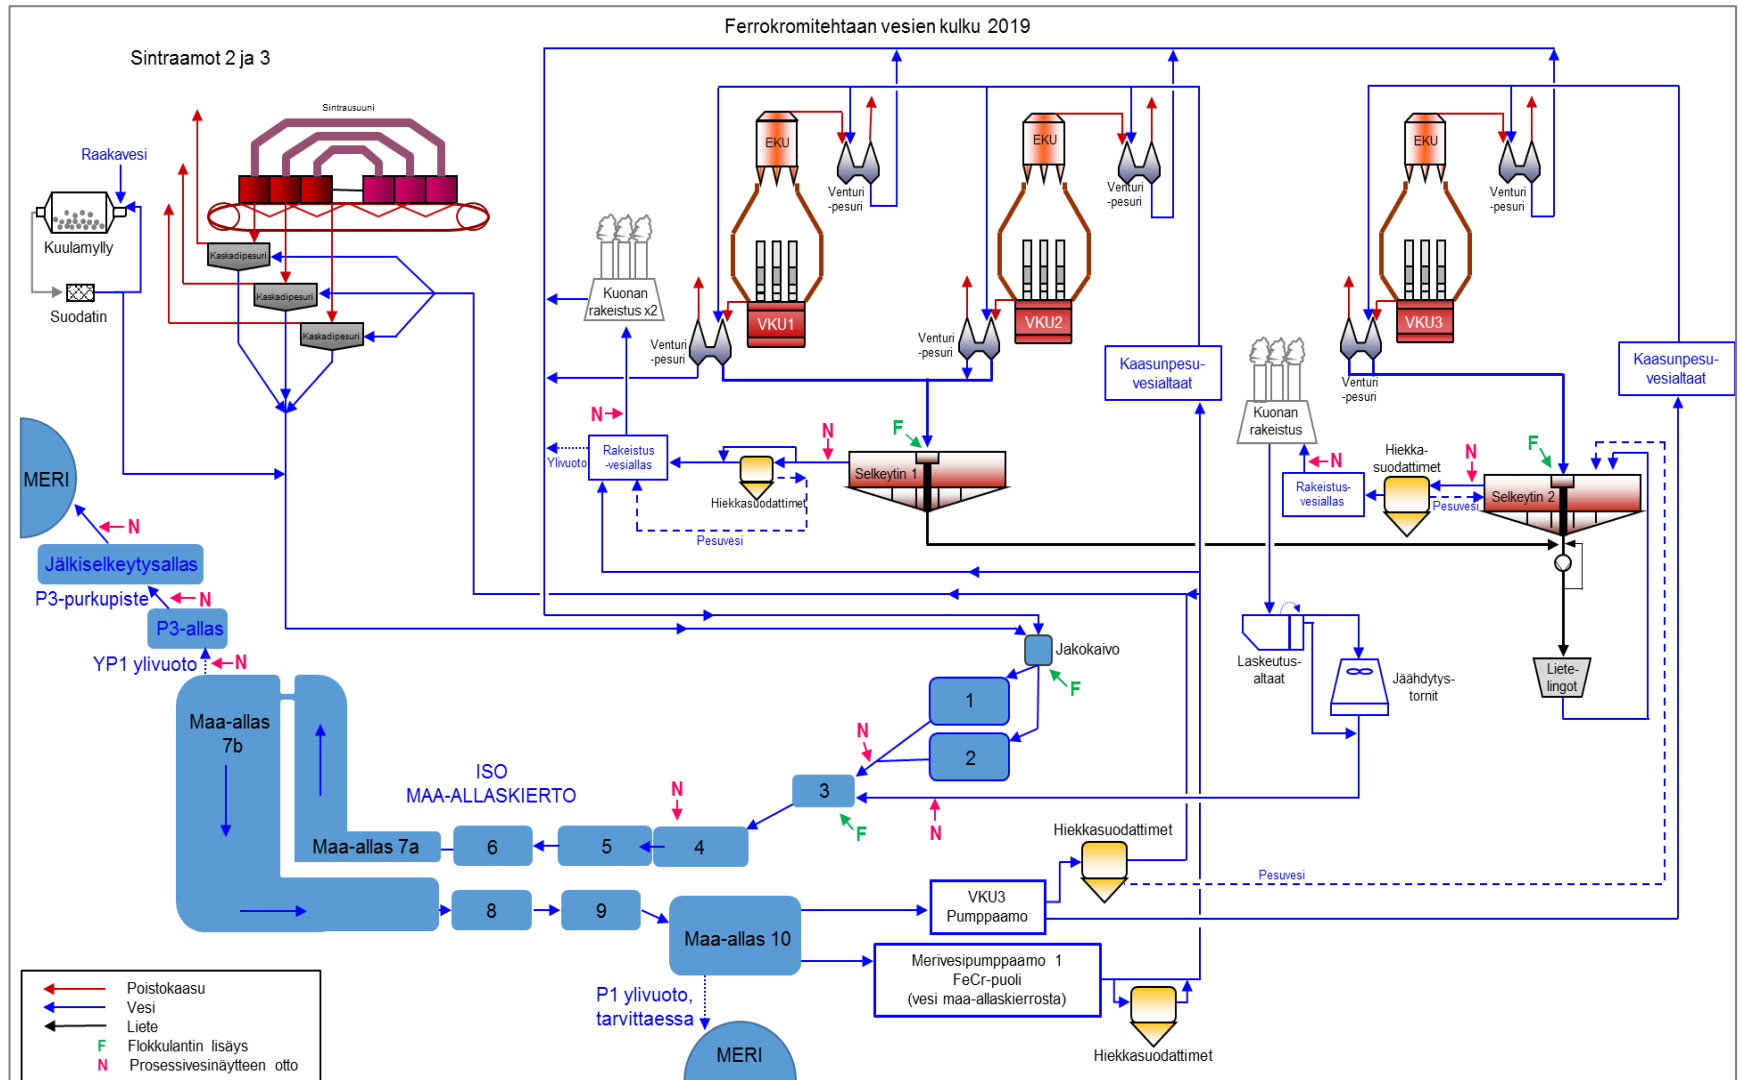
Bild 1. Nuvarande vattencirkulationer vid ferrokromverket i huvuddrag

Åtgärderna vidtogs i huvudsak under åren 2019–2022. Målet är att avskilja zink från vattencirkulationen redan i början av cirkulationen. Efter åtgärdsprogrammet följer en bildserie över ferrokromverkets processvatten cirkulationer: i den första bilden visas cirkulationerna sådana som de är för närvarande (bild 1) och i den andra vattencirkulationerna efter att investeringarna i åtgärdsprogrammet har gjorts (bild 2).
